- (その1) 2号機損傷＝ハードウェアの疑念
- (その2) 伏流汚染水＝5年、今なお続く根源汚染水

## (その1) 2号機損傷＝ハードウェアの疑念

経緯：事故当時の最大汚染拡散から

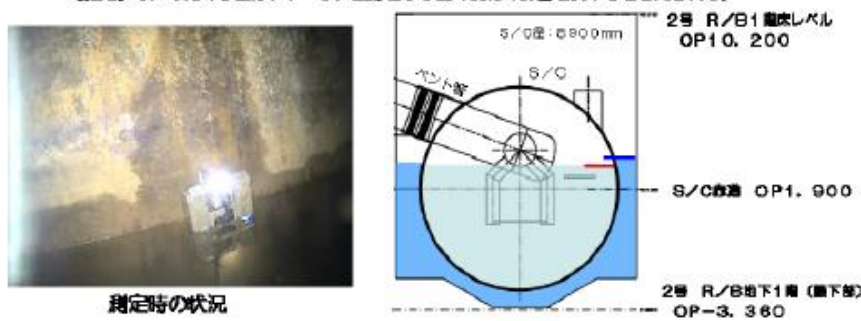
図3-7 2号機S/C内水位測定結果

「第3回進捗報告」(6) (原子炉格納容器、圧力抑制室) S/C 内水位測定結果(2014.01.14-16.実施) (添付3) では、建屋トラス室と水位連動、連通しており、(3/15\_6:00AM)の損傷は S/C 下部の大破口であった。

平成26年1月に、遠隔操作でS/C内水位をS/C外面より超音波で測定する技術を用いて、S/C内部構造物(反対側壁面を含む)の反射波を連続的に測定し、その消失位置から水位を特定する方法によりS/C内水位を測定した(図3-7)。

S/C内水位は、S/Cへの窒素封入試験により推測されたとおり、トーラス室内滞留水とほぼ同レベルで連動しており、S/C内の下部(配管含む)から液相漏えいが発生していることが確認された。

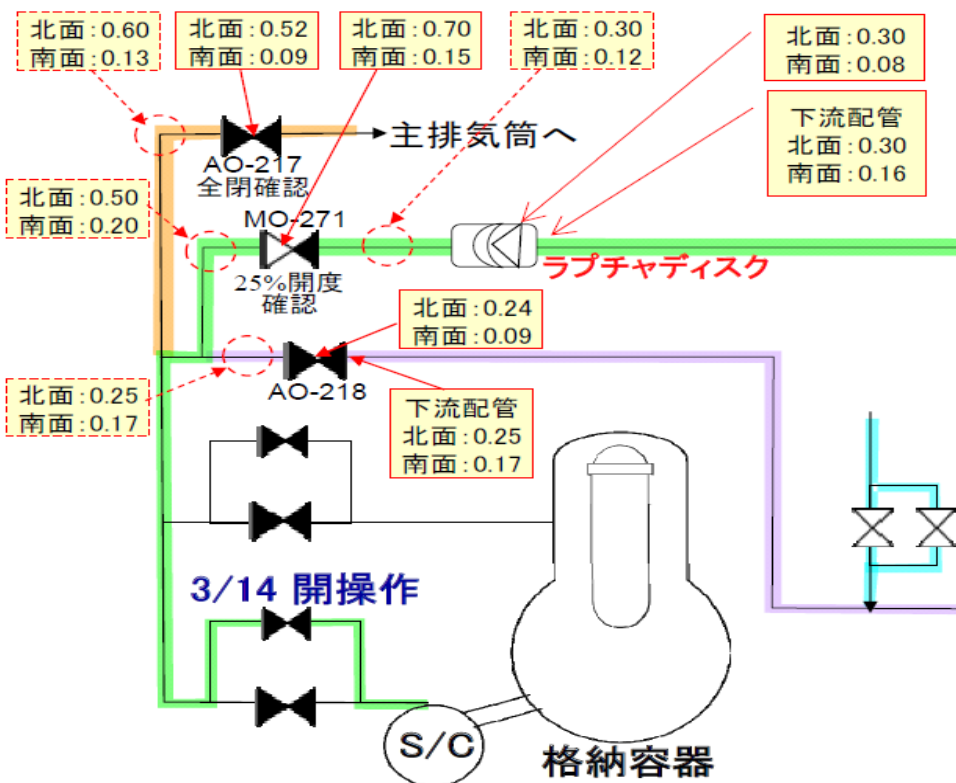
図3-9 ラプチャディスク周辺線量測定結果(単位:mSv/h)

「第3回進捗報告」(7) SGTS室ラプチャディスク関連調査(2014.10.08.実施) (添付4) では

ベント配管内の放射性物質による汚染状況から、人作業のベント弁は開いたが最終安全弁(ラプチャディスク)が破れていない。上記 S/C 大破口はラプチャディスク設定値を下回る圧力下で生じた、事故当時の形跡が明らかになった。

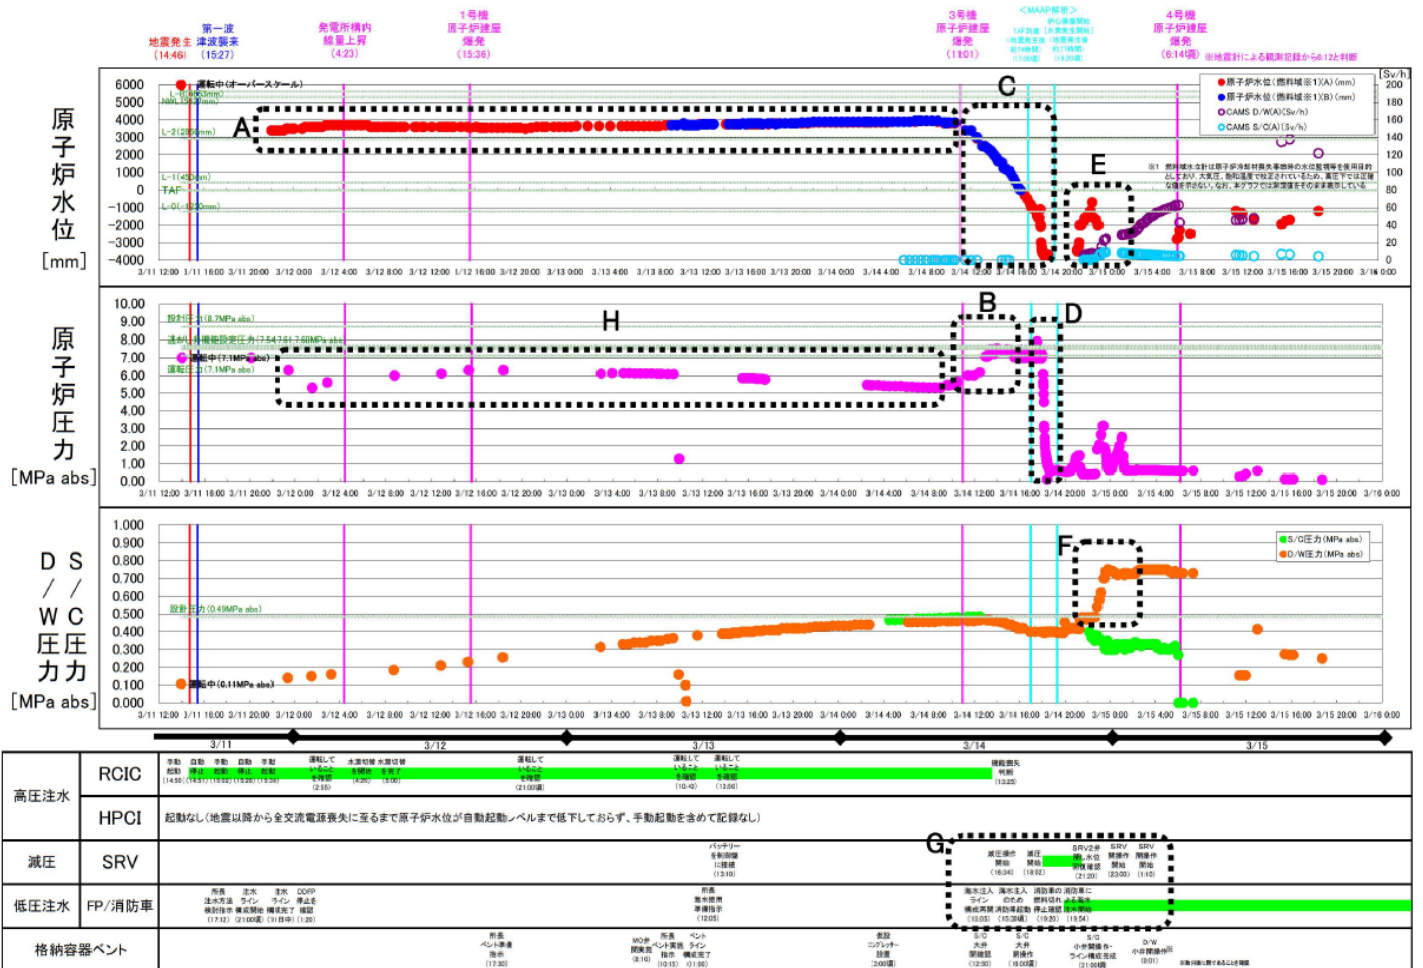
(吉田証言に言う、人為ベントは何度も成立しているD/W、S/Cがラプチャディスク圧力に達せずベントに至らない中)  
 ・3/14-20時以降の(表中F部分)D/W圧力計指示値の上昇に同期して(表中E部分)CAMS D/W(A)(Sv/h)が上昇しています。これは原子炉水位が下がり(メルトダウン/メルトスルー)後の、D/W内で落下デブリの形成時期に、発熱を伴う放射線量の上昇が考えられます。D/W圧力上昇に根拠が無い中では(圧力計バックグラウンド保証値を超える)環境の悪化に伴い、計器指示値のみが過上昇し、高止まり、スティックしてしまった疑いがあります。

・一方S/C圧力計はデブリ影響の少ない位置で、指示値は記録の残る部分に挙動の錯乱はなく、(3/15\_6:00AM)S/Cの大破口、トラス室の浸水による物理的な影響と思われるダウンスケールで終わる。(以降の記録に意味はない)

・D/W圧力計に信を置いた解析の根拠は崩れ、3/14-20時以降、圧力漸減からの反転上昇ではなく、S/C圧力計の示すさらに漸減の後、格納容器はその安全弁破壊圧力(設計許容値)未満で破綻したことを示しています。

- 1) 添付8-12 (3/12 12:00-)原子炉圧力「H 部分」は SRV 圧力より低いところで格納容器への漏えいの兆候が見えます。圧力容器の潜在破口正圧漏えい損傷(注記1)からの D/W 圧力の受動漸増が見られ、3/13以降は原子炉圧力が漸減しています。(3/14 11:00-)RCIC の機能喪失により、原子炉水位「C 部分」が下がり、原子炉圧力「B 部分」が上昇するが、同時期に D/W 圧力は原子炉からの漏えいを受けながらも、自らの潜在破口正圧漏えい損傷(注記1)が顕著になり、設計圧力以下での平衡状態から、シール不全損傷の進行を示す漸減に転じています。

- 2) (3/14 22:00-)D/W 圧力「F 部分」の上昇指示値とその保持状態は現場に危機感を募らせた。同時に S/C 圧力との乖離が始まりゲージ不信を招いている。吉田調書では(質問者は)人為ベント作業が出来ずに圧力上昇を防げず格納容器破綻のシナリオを持っていたが、(吉田氏は)人為ベント作業のバルブ開、繰返し継続の確証を持ちながら、ラプチャディスクが破れず圧力が下がらないことから、本当に D/W が0.75あるのか、S/C が破損した状況下で0.73の圧力が残っていたのか、D/W ゲージの高止まり、スティックを疑っている。D/W 値は(S/C 値の記録が無い間)SRV の開(炉内減圧)に影響する増圧を表示せずに受動漏えいの可能性が下がった時期に2倍値に急増していること。又、炉内圧力に引っ張られているように見えて炉内圧力のスパイクに反応していないこと。さらに(3/15 6:00AM) S/C の破口にも急落反応せず高圧表示を保ち、(3/15 11:00-)以降の表示は炉内圧力と絶対値が近似し、同じくするはずの S/C の破口常態化を表してはいない。不自然に大気圧以上の値を記録し続けている。むしろ、メルトダウン環境に近い D/W 計器表示値のみが過上昇し、スティックをした可能性があります。F 部分以降の圧力を S/C 値で補うと、設計圧力(0.49MPa abs)以下で推移し、漸減する連続した圧力維持状態と考えられます。

- 3) (3/14 12:00-)「G 部分」に並行して行われた格納容器ベントでは人為バルブラインが複数回「開」構築されても最後のラプチャディスクを破るに至らなかった。第3回進捗報告で人為作業によるベント弁作動の痕跡が明かされ、「F 部分」以降の D/W 値の上昇・高止まりには矛盾があります。格納容器内圧力は上昇前の D/W 値と(F 部分は)S/C 値をつなげたようにラプチャディスク破壊圧力に至らず、推移していたと考えられます。S/C のハードウェアの一部は地震動に起因する潜在破口シール不全破損(注記1)の状態にあり、圧力容器からの長時間漏えいや SRV ベントガスを受けたものの圧力上昇に応じた自らの破口漏えいで、耐力を低下しつつ均衡漸減を保ちながら、設計圧力に達することなく破綻、(3/15 6:00AM)S/C 大破口の固定化に至った。福島汚染源の大半である「放射性物質の直接放出」の出口開口と見なされます。

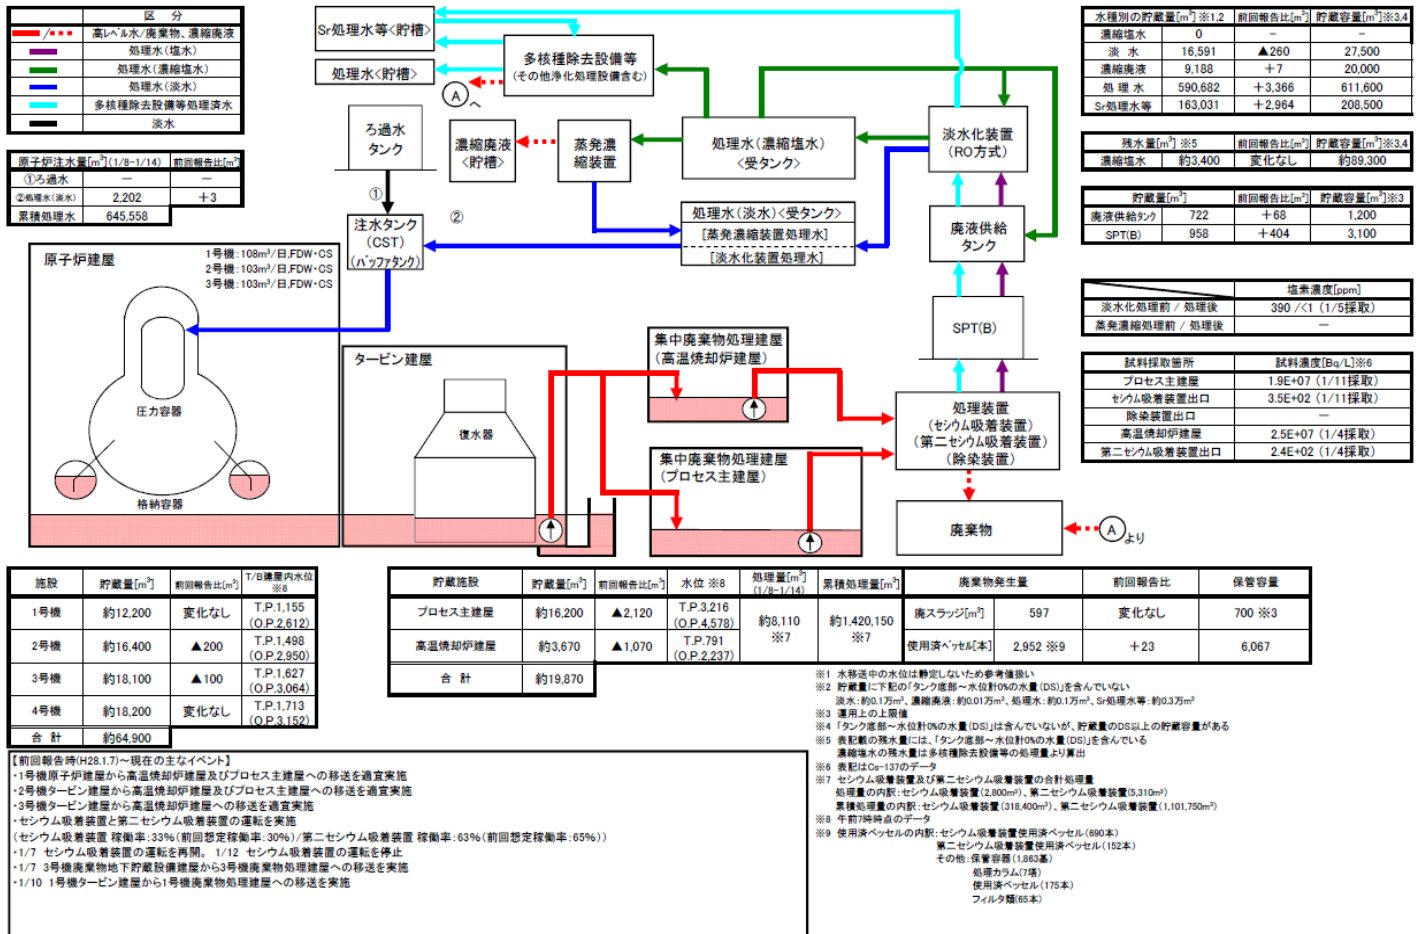
添付資料-1

原子炉内発熱体デブリを冷却するため、圧力容器に向けて、注水タンクより1, 2, 3号各機100m<sup>3</sup>/日以上 of 給水が記述されています。圧力容器から格納容器(D/W)の底に伝い、冷却後の汚染水は圧力抑制室(S/C)に落ち、S/Cから建屋トラス室の滞留水に流出、タービン建屋に回り込み、そこからポンプアップ還流し除染処理されている。

(原子炉内デブリの冷却、その直後の最も高レベル汚染水を水密保証の無い炉外建屋域を通過させている)

→日々の冷却水が建屋への流入地下水により希釈され、ポンプアップ還流し処理されている以外の汚染水は流出地下水に載って環境拡散しています。ちなみに、本報告内で建屋内滞留水の水位は(上流地下水への逆流を防ぐ)OP.3mを維持する計画が示されています。東電の海面より高い水位設定は、応分の水勾配により地下水流とともに海へと注ぎ込まれる認識の上、と考えられます。

→本図に記載されていないフローがあります。

(ベントが成功し原子炉破損が限られている)1, 3号機でわざわざ混濁の恐れのある建屋(地下)に落とすことなく、格納容器から直接処理装置に戻して還流しているべきです。その直接還流水はデブリ冷却の最も高レベル汚染濃度を示しています。号機(ユニット)別に格納容器→直接ルート、建屋経由ルートと峻別すると、その責任の比重が見えています。

例1) 号機(ユニット)別に、格納容器(D/W)、圧力抑制室(S/C)及びトーラス室にもポンプアップ回収ルートを設け、可能な限り格納容器内で循環を閉じるように改善を図る。

例2) 外部地下水の流出入を最小化した上で、凍土壁の技術を持ってトーラス室の凍結封鎖を狙う。
