- (その1) 2号機損傷＝ハードウェアの疑念
- (その2) 伏流汚染水＝5年、今なお続く根源汚染水

(その1) 2号機損傷＝ハードウェアの疑念

経緯：事故当時の最大汚染拡散から

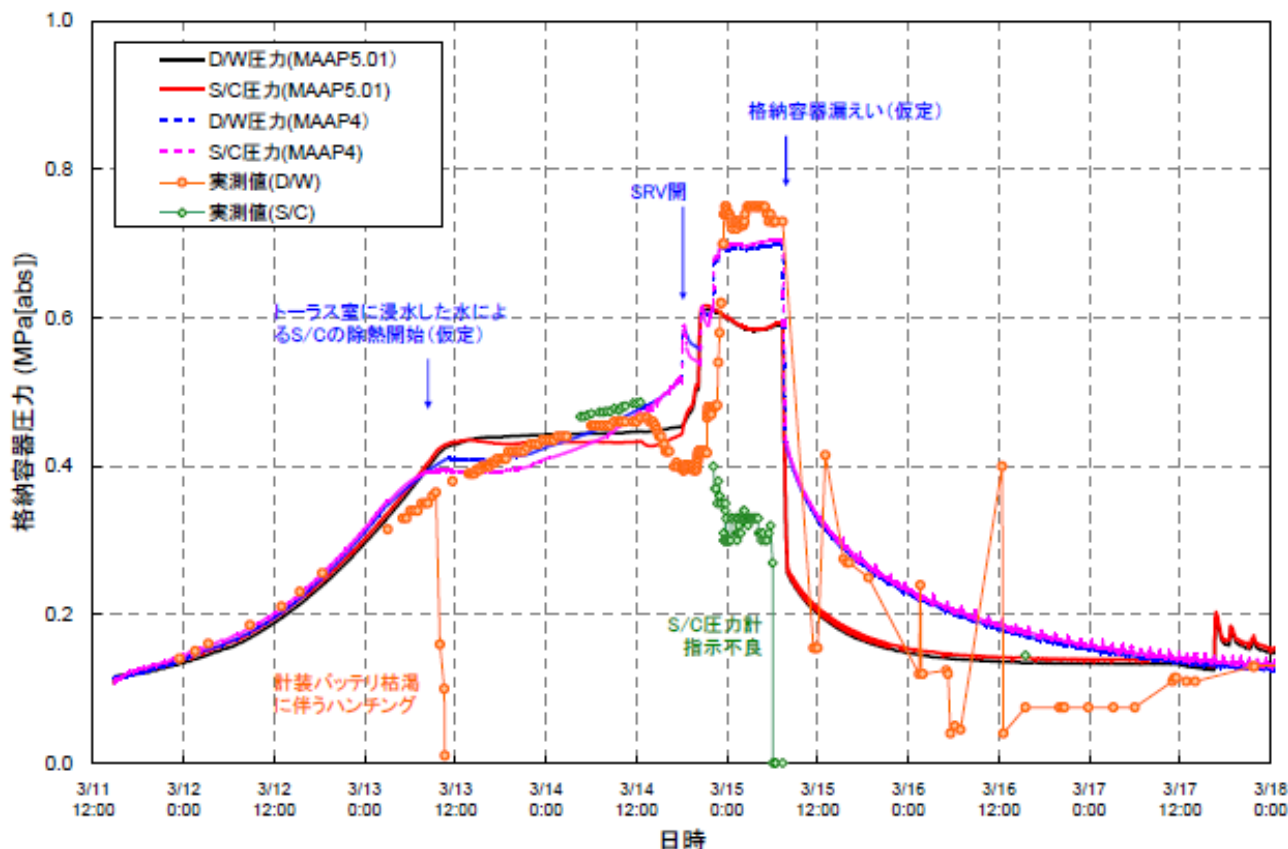
図 2-3 2号機 格納容器圧力変化

事実誤認の上の解析結果を(2号機)格納容器圧力変化として、実測値、解析値を重ねて示されています。(添付2)

解析が致命的であるのは重要部位の不整合、「3/14-13時以降の実測値降下と3/14-20時になってからの反転上昇」を模擬できていないことで、事実を検証する材料にはなり得ない。(2012解析時には東電自ら不整合を認めている)

→解析で推定される(図2-3 青字記載)「格納容器漏えい(仮定)」の遅れや長時間にわたる残圧はあり得ません。

→解析で示される(図2-3 MAAP 値) 3/14-20時以降のラプチャディスク設定値を上回る圧力上昇はありえない。

→解析で示される(図2-3 実測値(S/C))緑字記載「S/C 圧力計指示不良」には根拠がない。

解析だけでなくD/W 圧力計(図2-3 実測値(D/W))3/14-20時以降の圧力上昇も否定的に見ている。S/C が破れてD/W の圧力が残るのはありえない。D/W 圧力計がスティックしている可能性を指摘している。(注記5)

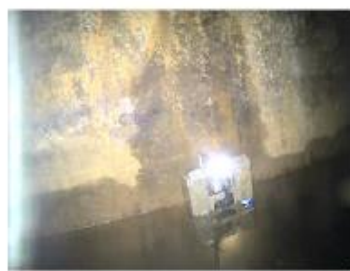
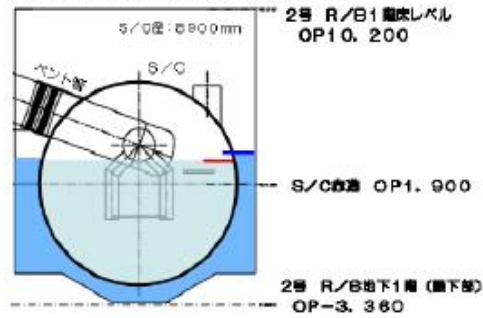
図3-7 2号機S/C内水位測定結果

「第3回進捗報告」(6) (原子炉格納容器、圧力抑制室) S/C 内水位測定結果(2014.01.14-16.実施) (添付3) では、建屋トラス室と水位連動、連通しており、(3/15_6:00AM)の損傷は S/C 下部の大破口であった。

平成26年1月に、遠隔操作でS/C内水位をS/C外面より超音波で測定する技術を用いて、S/C内部構造物(反対側壁面を含む)の反射波を連続的に測定し、その消失位置から水位を特定する方法によりS/C内水位を測定した(図3-7)。

S/C内水位は、S/Cへの窒素封入試験により推測されたとおり、トーラス室内滞留水とほぼ同レベルで連動しており、S/C内の下部(配管含む)から液相漏えいが発生していることが確認された。

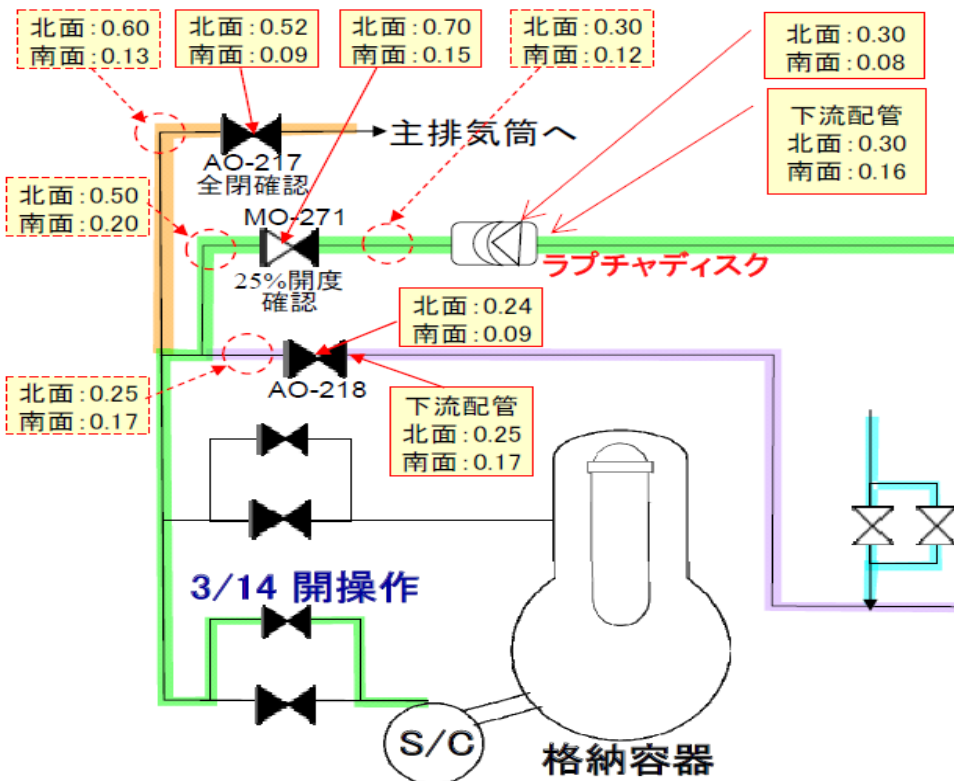
図3-9 ラプチャディスク周辺線量測定結果(単位:mSv/h)

ベント配管内の放射性物質による汚染状況から、人作業のベント弁は開いたが最終安全弁(ラプチャディスク)が破れていない。上記 S/C 大破口はラプチャディスク設定値を下回る圧力下で生じた、事故当時の形跡が明らかになった。

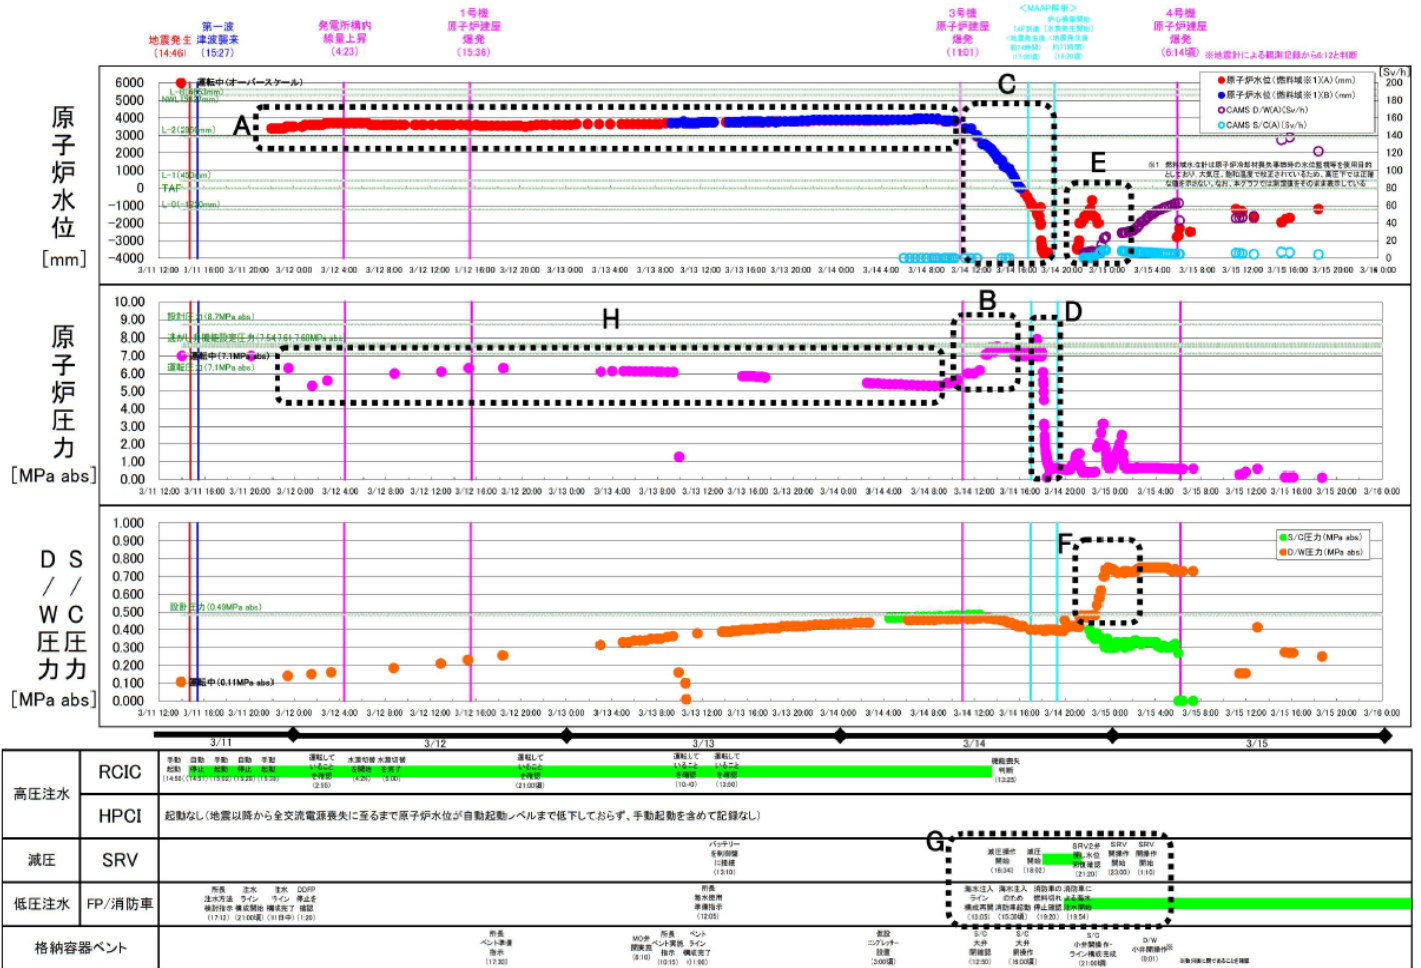
福島第一2号機 プラントデータ推移

・3/14-20時以降の(表中F部分)D/W圧力計指示値の上昇に同期して(表中E部分)CAMS D/W(A)(Sv/h)が上昇しています。これは原子炉水位が下がり(メルトダウン/メルトスルー)後の、D/W内で落下デブリの形成時期に、発熱を伴う放射線量の上昇が考えられます。D/W圧力上昇に根拠が無い中では(圧力計バックグラウンド保証値を超える)環境の悪化に伴い、計器指示値のみが過上昇し、高止まり、スティックしてしまった疑いがあります。

・一方S/C圧力計はデブリ影響の少ない位置で、指示値は記録の残る部分に挙動の錯乱はなく、(3/15_6:00AM)S/Cの大破口、トラス室の浸水による物理的な影響と思われるダウンスケールで終わる。(以降の記録に意味はない)(D/WとS/C圧力計の差に対し(単に計器の故障を疑わず)異常な環境に対する特性評価、検証が必要となります。)

・D/W圧力計に信を置いた解析の根拠は崩れ、3/14-20時以降、圧力漸減からの反転上昇ではなく、S/C圧力計の示すさらに漸減の後、格納容器はその安全弁破壊圧力(設計許容値)未満で破綻したことを示しています。

- 1) 添付8-12 (3/12 12:00-)原子炉圧力「H 部分」は SRV 圧力より低いところで格納容器への漏えいの兆候が見えます。圧力容器の潜在破口正圧漏えい損傷(注記1)からの D/W 圧力の受動漸増が見られ、3/13以降は原子炉圧力が漸減しています。(3/14 11:00-)RCIC の機能喪失により、原子炉水位「C 部分」が下がり、原子炉圧力「B 部分」が上昇するが、同時期に D/W 圧力は原子炉からの漏えいを受けながらも、自らの潜在破口漏えい損傷(注記1)が顕著になり、設計圧力以下での平衡状態から、シール不全損傷の進行を示す漸減に転じています。

- 2) (3/14 22:00-)D/W 圧力「F 部分」の上昇指示値とその保持状態は現場に危機感を募らせた。同時に S/C 圧力との乖離が始まりゲージ不信を招いている。吉田調書では(質問者は)人為ベント作業が出来ずに圧力上昇を防げず格納容器破綻のシナリオを持っていたが、(吉田氏は)人為ベント作業のバルブ開、繰返し継続の確証を持ちながら、ラプチャディスクが破れず圧力が下がらないことから、本当に D/W が0.75あるのか、S/C が破損した状況下で0.73の圧力が残っていたのか、D/W ゲージの高止まり、スティックを疑っている。D/W 値は(S/C 値の記録が無い間)SRV の開(炉内減圧)に影響する増圧を表示せずに受動漏えいの可能性が下がった時期に2倍値に急増していること。又、炉内圧力に引っ張られているように見えて炉内圧力のスパイクに反応していないこと。さらに(3/15 6:00AM) S/C の破口にも急落反応せず高圧表示を保ち、(3/15 11:00-)以降の表示は炉内圧力と絶対値が近似し、同じくするはずの S/C の破口常態化を表してはいない。不自然に大気圧以上の値を記録し続けている。むしろ、メルトダウン環境に近い D/W 計器表示値のみが過上昇し、スティックをした可能性があります。F 部分以降の圧力を S/C 値で補うと、設計圧力(0.49MPa abs)以下で推移し、漸減する連続した圧力維持状態と考えられます。

- 3) (3/14 12:00-)「G 部分」に並行して行われた格納容器ベントでは人為バルブラインが複数回「開」構築されても最後のラプチャディスクを破るに至らなかった。第3回進捗報告で人為作業によるベント弁作動の痕跡が明かされ、「F 部分」以降の D/W 値の上昇・高止まりには矛盾があります。格納容器内圧力は上昇前の D/W 値と(F 部分は)S/C 値をつなげたようにラプチャディスク破壊圧力に至らず、推移していたと考えられます。S/C のハードウェアの一部は地震動に起因する潜在破口シール不全破損(注記1)の状態にあり、圧力容器からの長時間漏えいや SRV ベントガスを受けたものの圧力上昇に応じた自らの破口漏えいで、耐力を低下しつつ均衡漸減を保ちながら、設計圧力に達することなく破綻、(3/15 6:00AM)S/C 大破口の固定化に至った。福島汚染源の大半である「放射性物質の直接放出」の出口開口と見なされます。

吉田調書、吉田所長(当時)の推定をベースにして、今回の現場証言に整合する(3/15_6:00AM)S/C大破口調査結果及びラプチャディスク調査結果を直視し、解析・検討は見直されるべきと考えます。

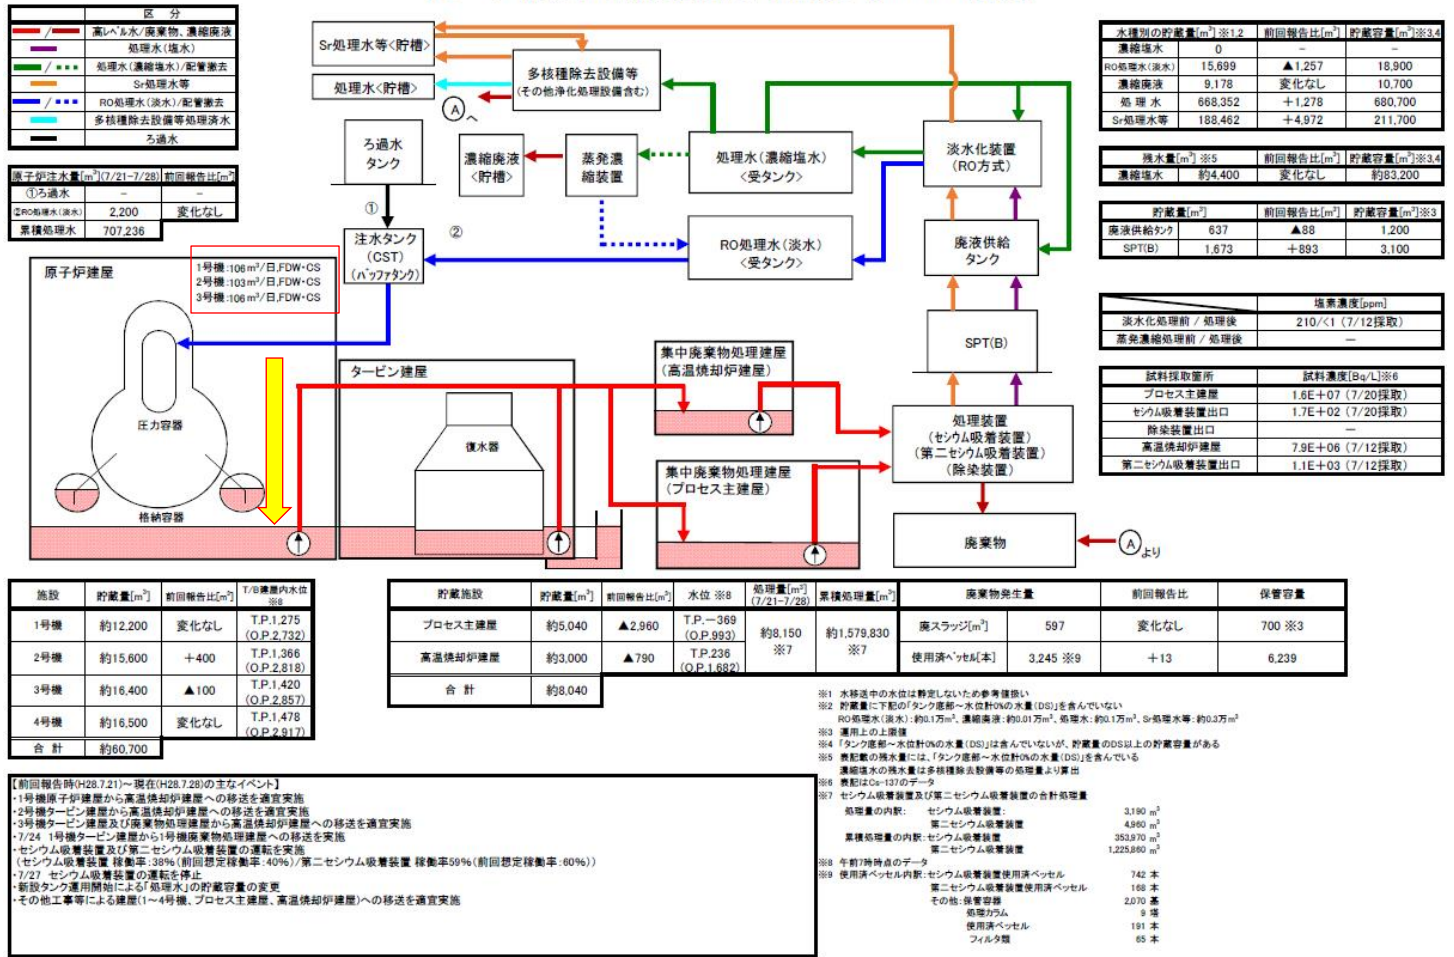
添付資料-1

(注記 1 1) ...たまり水の貯蔵及び処理の状況について(第263報)...添付資料-1 図の示すもの。

原子炉内発熱体デブリを冷却するため、注水タンクより、1, 2, 3号各機圧力容器に100m³/日超の給水が記され、圧力容器から格納容器(D/W)、圧力抑制室(S/C)に伝い、冷却後の汚染水が S/C から建屋トーラス室のたまり水へ流出、タービン建屋に回り込みポンプアップ還流する。(H28年になってトーラス室からの並行ポンプアップが加筆されている)(原子炉内デブリ冷却直後の最も高レベル汚染水を水密保証の無い炉外建屋域(たまり水)を通過させている)東電 HP 汚染水対策報では(…地下水のうち、1日あたり約300トンが原子炉建屋に流れ込み…)建屋地下(たまり水)は号機(ユニット)・用途を限らず連通し、建屋外地下水とも流通している記載がある。→日々の流出汚染水が建屋への流入地下水により希釈され、ポンプアップ還流処理以外の汚染水は流出地下水に載って環境拡散しています。

(バントが成功し原子炉破損が限られている)1, 3号機でわざわざ混濁の恐れのある(たまり水)に落とすことなく、格納容器から直接処理装置に戻して還流しているべきです。その直接還流水はデブリ冷却の最も高レベル汚染濃度を示しています。号機(ユニット)別に格納容器-直回収ルート、建屋経由ルートを峻別すると、その責任の比重が見えています。

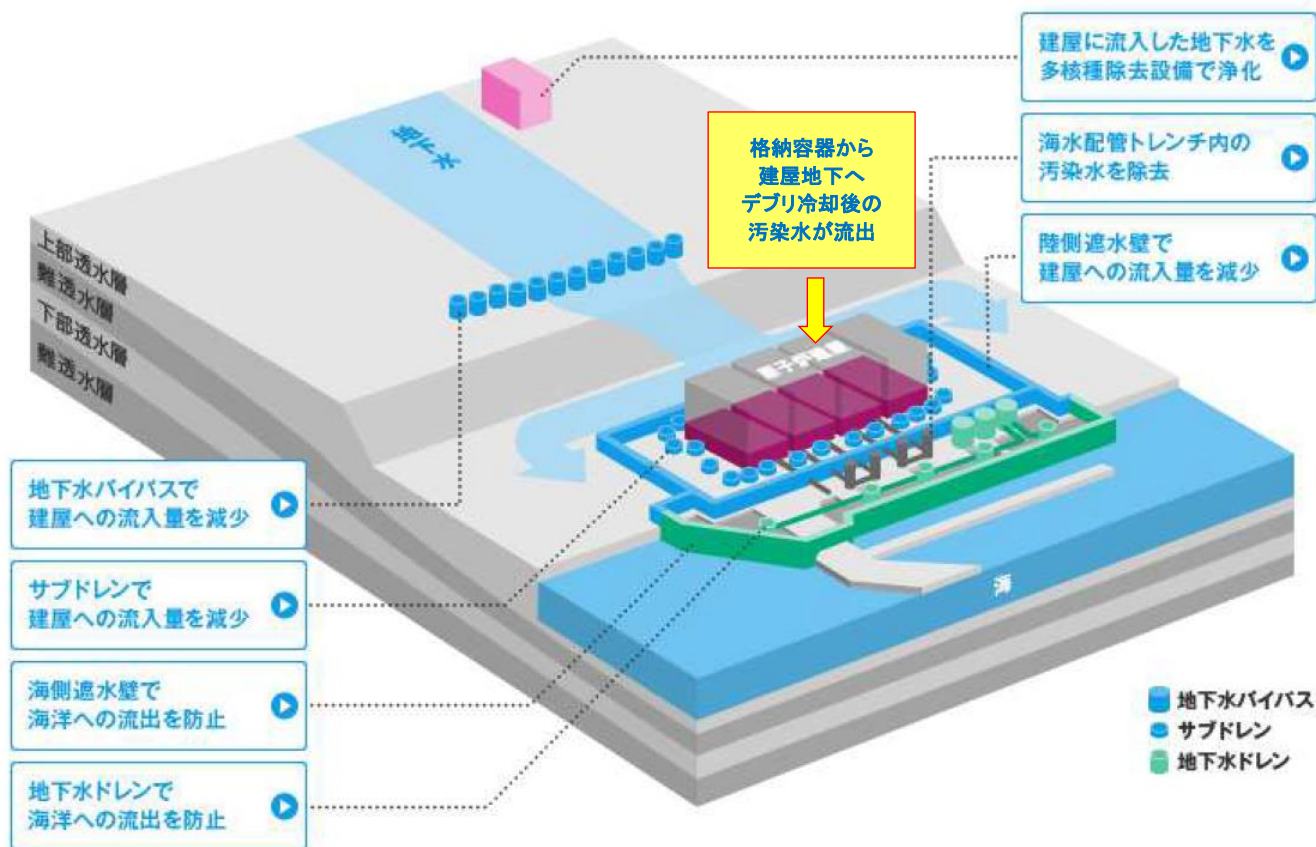
(注記12) TEPCO—HP：汚染水の発生原理と主な対策…図に足りないもの

経産省への週報…たまり水の貯蔵及び処理の状況について(添付6)-図に記載されているデブリ冷却水の建屋地下への流出が本図に記載されていない。「日々新たな(根源)汚染水の流出」…汚染水の発生原理に欠かせないものです。

* 何としても汚染供給源を絶つこと。格納容器破損・閉じ込め修復の5年の放置、不作為の罪が明らかになります。
