## 福島3号核爆発の論拠集および証拠集(改7)

2016年6月10日

藤原節男(脱原発公益通報者原子力ドンキホーテ)

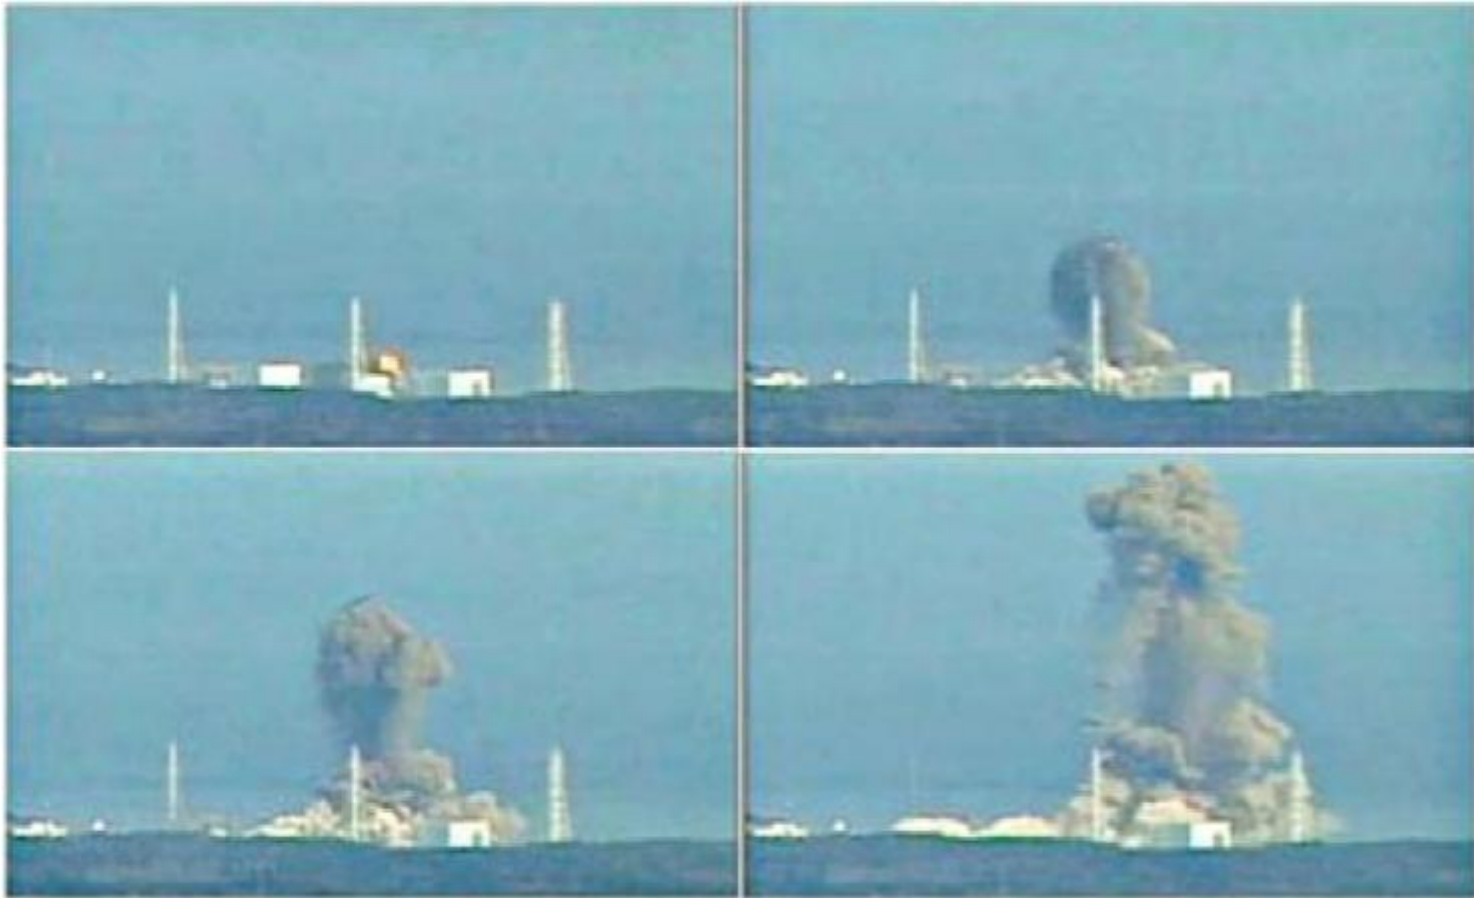
図1 福島3号核爆発の連続写真

福島 3 号機爆発でのオレンジ色の光は、原子炉建屋中央部からではなく、原子炉建屋南部(使用済み燃料プールの上方)から発生した。核爆発の特徴は、ピカドンであり、核爆弾と同様、内包するエネルギーが膨大で、熱線、ガンマー線が発生する。温度も1 万度以上に上昇す

る。そのため、ピカッと、明るいオレンジ色に光る。3号機使用済み燃料プール内の燃料が核爆発したとすると、つじつまが合う。もし、水素爆発でオレンジ色の光が発生したとすれば、原子炉建屋5階に充満した水素ガスの爆発ゆえ、最高温度空間は原子炉建屋中央上方となる。したがって、オレンジ色の光は、原子炉建屋中央部から発生するはず。もっとも、水素爆発では超高温にはならないため、オレンジ色の光が発生しない。1号機水素爆発映像記録がその証拠。福島3号爆発映像記録のようなオレンジ色の光と黒いきのこ雲が、大気圧の水素爆発で発生するのかどうかは、水素爆発実験で一目瞭然。理科教室の大気圧水素爆発実験では、オレンジ色の光も黒い煙も発生しない。

福島3号機爆発での「きのこ雲」は黒煙であった。核爆発の場合には、超高温となり、燃料ペレット中の金属成分までも蒸発してしまう。金属成分が蒸発し、断熱膨張で冷えて、固化すると黒く見える。このため、黒煙ができた。もし、水素爆発だとすると、酸素と水素が化合反応で結合した後に、水蒸気の断熱膨張となる。爆発後は内部温度が下がってくるため、水蒸気は冷えて、表面張力による真球の水滴となる。そして、福島1号機同様、白煙となる。

きのこ雲が600mもの上空に上昇した。核爆発の場合には、発生エネルギーが膨大で、煙が超高温となり、ガス膨張力が強いと、だんだんと膨張しながら、上昇気流に乗って600mも上昇した。その際、周囲の空気を下から巻き込むため、きのこ雲の形状となった。きのこ雲

は小型原爆実験での映像記録と類似形状であった。もし、水素爆発だとすると、核爆発と比較して、単位体積当たりの発生熱量が小さく、温度が低く、ガス膨張力が弱いため、600mもの上空には煙が達しない。

きのこ雲から、巨大な瓦礫が落下した。核爆発が使用済み燃料プール内で生じて、燃料プール水面の約1m上方にある、燃料取り扱いクレーン用モータ、巻き上げ機等を上空に吹き飛ばして、この巨大瓦礫になったものと推測される。もし、水素爆発だとすると、原子炉建屋5階全体空間の爆発のため、5階空間内(圧力境界内)下部にあるクレーン用モーター、ワイヤー巻き取り器等を上空高く吹き飛ばすことはない。水素爆発で上空高く持ち上がるものは、爆発の圧力境界外にある屋根材(スレート材とかパネル材)だけ。したがって、きのこ雲から、巨大な瓦礫が落下することはない。

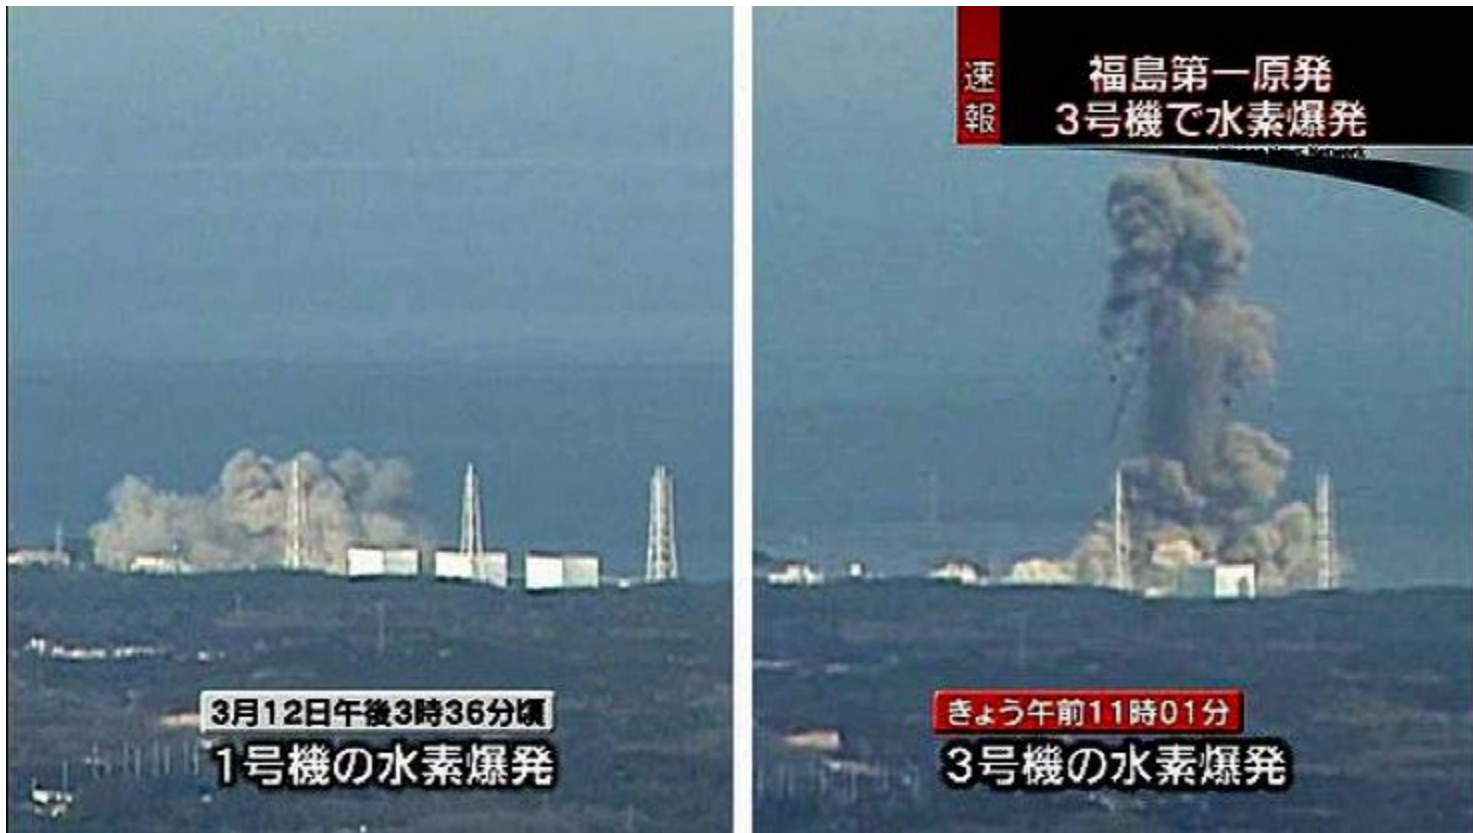
図2 福島1号と福島3号との爆発比較写真 (注)「3号機の水素爆発」は、表記まちがい

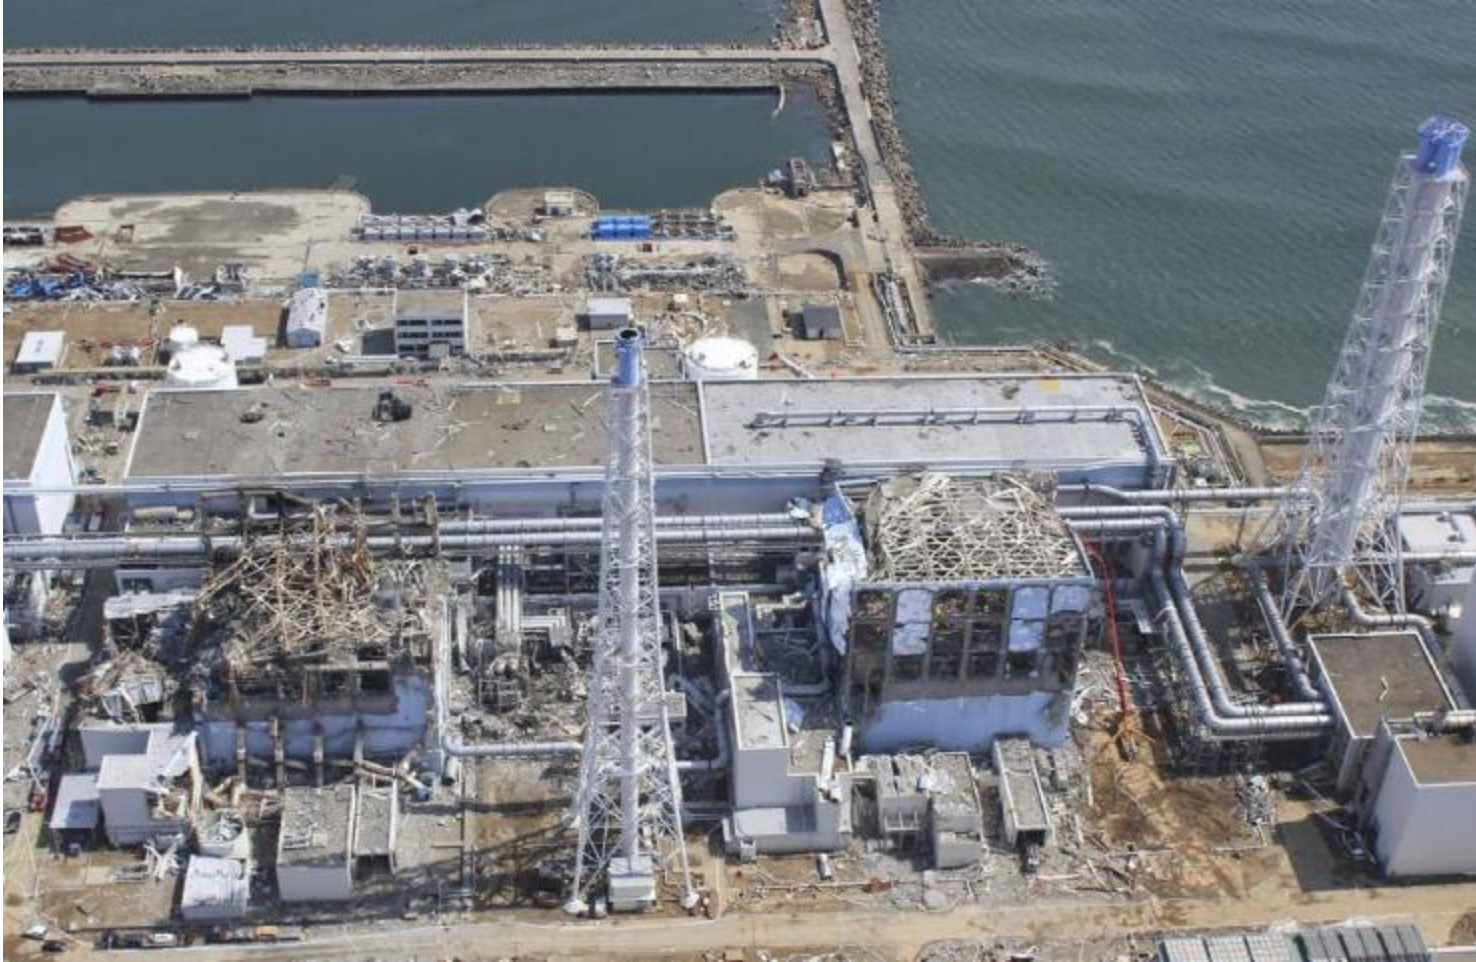
図3 左側が福島3号、右側が福島4号  
撮影：2011年3月24日

福島3号使用済み燃料プール付近の屋根フレーム鉄骨が局所的に飴細工のようにひん曲がった。燃料プール使用済み燃料集合体での局所的な核爆発と考えられる。単位体積当たりの発生熱量が大きいと、局所的に1万度以上の超高温部が発生した。局所的な超高温部からの熱線、ガンマー線に晒された屋根フレーム鉄骨は瞬間的に熱を吸収し、飴細工のように曲がる。もし、水素爆発だとすると、原子炉建屋5階全体での均等爆発となる。単位体積当たりの発生熱量が小さいと、局所的な超高温部は存在しない。したがって、屋根フレーム鉄骨自体は曲がらない。水素爆発の場合には、フレーム鉄骨全体が格子状のままの福島1号爆発、福島4号爆発と同じ状況となる。福島1号爆発後の建屋内部写真では、フレーム鉄骨は焼け焦げず白ペンキがそのままであった。理科教室の大気圧水素爆発実験でも、ペットボトルすら溶けることはない。

3号機原子炉建屋は、建屋南部(使用済み燃料プール部上方部)を中心にして屋根が破壊されている。使用済み燃料プール内の燃料集合体が核爆発したとすると、つじつまが合う。もし、水素爆発だとすると、原子炉建屋5階に充満した水素が爆発するために、屋根、建屋がある程度、均等に破壊される。その点、福島1号機、4号機は屋根、建屋がある程度、均等に破壊されていたため、水素爆発である。

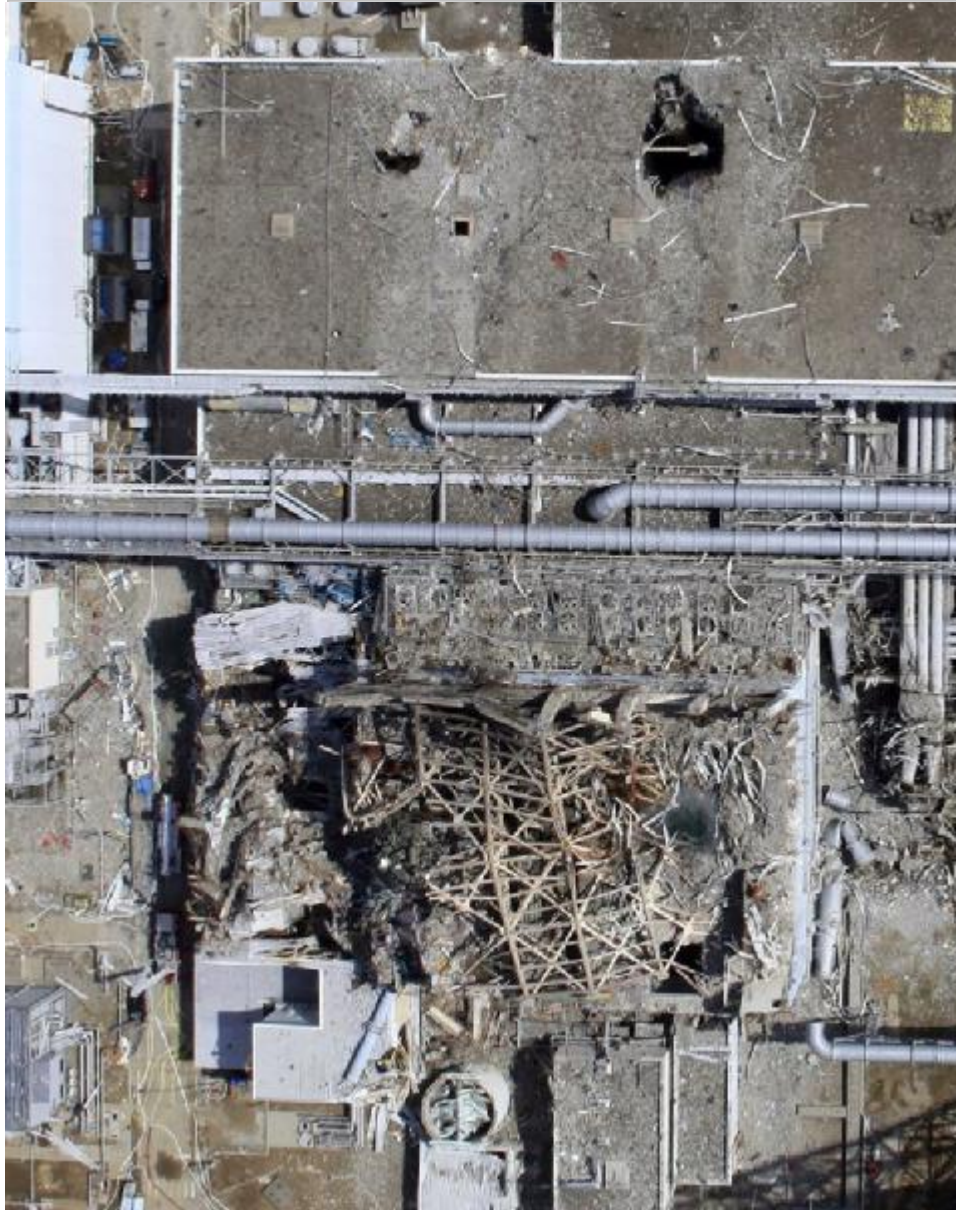
図 4-1 写真上部の福島 3 号タービン建屋には二つの大穴  
撮影：2011 年 3 月 24 日

福島3号きのこ雲からの落下瓦礫により3号タービン建屋屋根に直径14mと直径4mの大穴2個。屋根修理の作業員が12mSvの大量被ばく。核爆発の場合は、瓦礫に大量放射能がある。もし、水素爆発であれば、3号機タービン建屋屋根には、大量放射能がないため、大量被ばくは

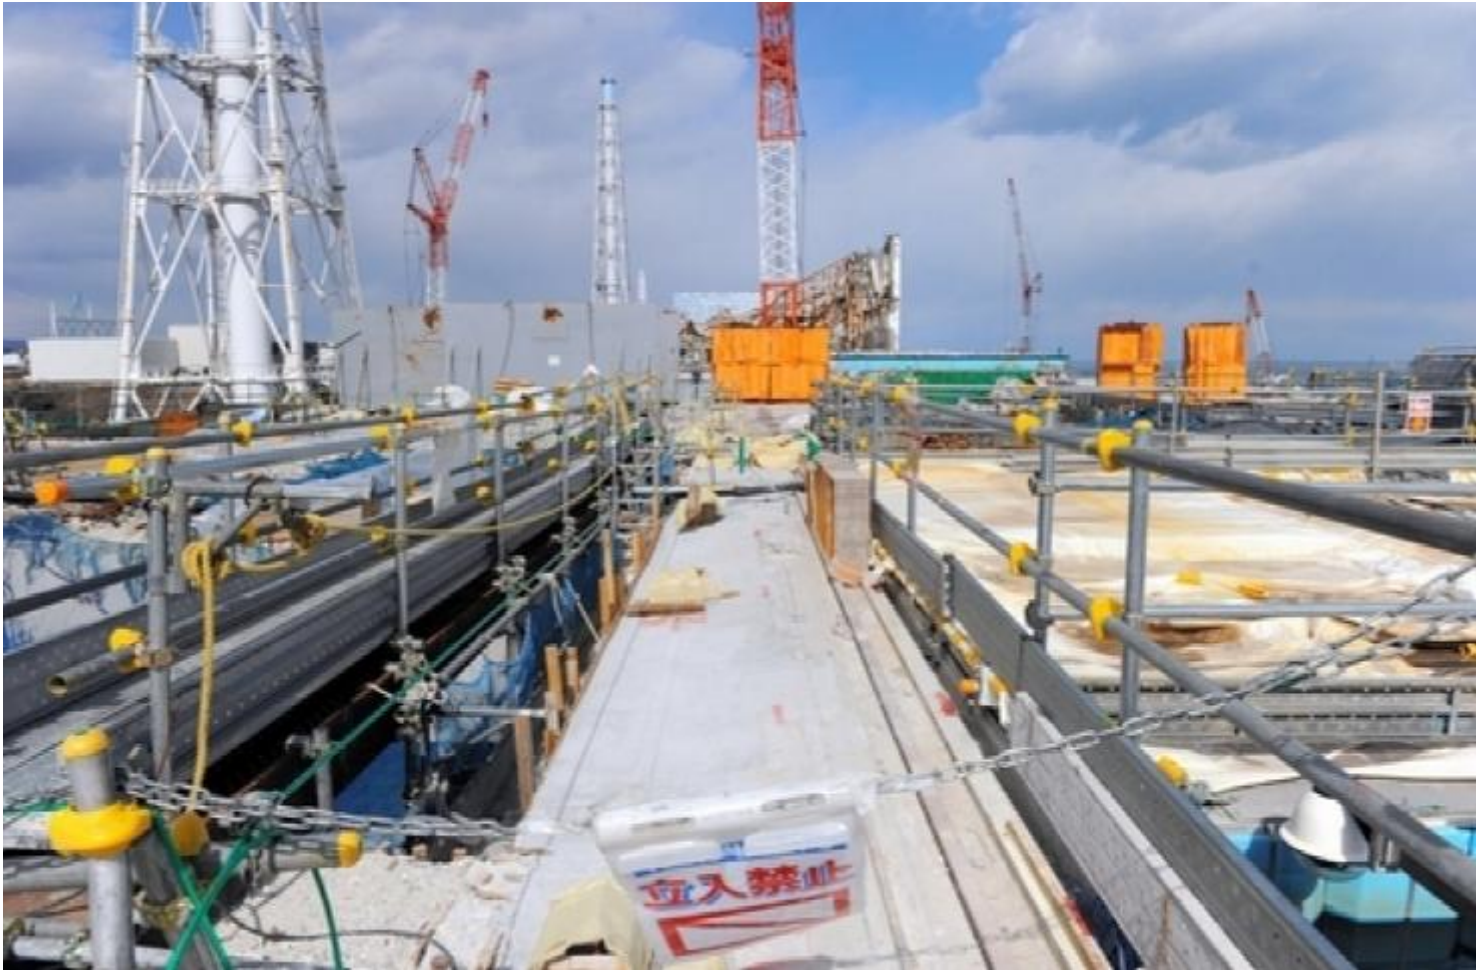
図5 福島4号5階(オペレーティングフロア)鉄骨フレーム瓦礫除去後の写真

福島4号機は、オープンエアの中で工事をやっていた。その時期、3号機側に、オレンジ色の衝立(バリア)を建てていた。これは福島3号機からの高放射線を遮蔽するためという東電説明であった。福島3号機瓦礫から高放射線があるということは核爆発の証拠である。もし、水素爆発であれば、福島1号機同様に福島3号機側に高放射線源がない。

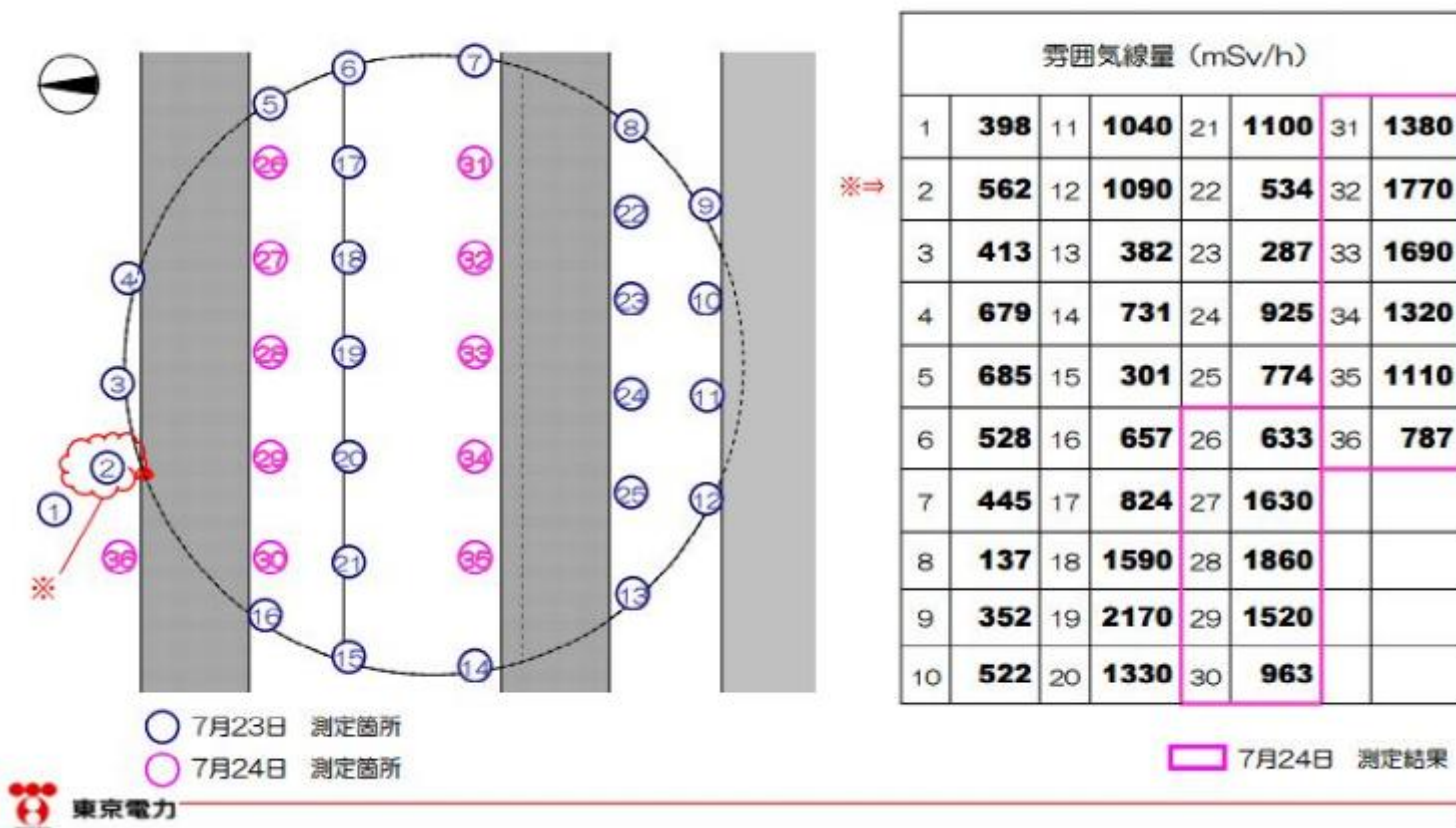
＜参考＞シールドプラグ周辺の雰囲気線量測定結果（7月23日・24日）

図6 福島3号機5階 シールドプラグ周辺の雰囲気線量測定結果

平成25(2013)年7月23日、24日に、7月18日の3号機蒸気噴出(湯気とも言う)の原因究明のために、東電が、福島3号機コンクリートシールドプラグ周辺の雰囲気線量測定し、最大値2,170mSv/時を確認した。放射線源の場所と湯気の場所とは関係なかった。高放射線源の場所は、コンクリートシールドプラグ上の瓦礫集積場所であった。コンクリートシールドプラグ上の瓦礫は、使用済燃料プール核爆発で生じたものと推定できる。高放射線源は、瓦礫中の核燃料ペレット等である可能性大。もし、水素爆発であれば、瓦礫集積場所が高放射能になることはない。
